MESTRADO EM ENGENHARIA DE SEGURANÇA E HIGIENE OCUPACIONAIS

Dissertação apresentada para obtenção do grau de Mestre
Engenharia de Segurança e Higiene Ocupacionais
Faculdade de Engenharia da Universidade do Porto

RELAÇÃO VIBRAÇÃO/RUÍDO COM O TIPO DE PISO, EM VEÍCULOS LIGEIRO. UTILIZAÇÃO DOS DADOS COMO FERRAMENTA DE ESTUDO DO IMPACTO NA SAÚDE DOS CONDUTORES

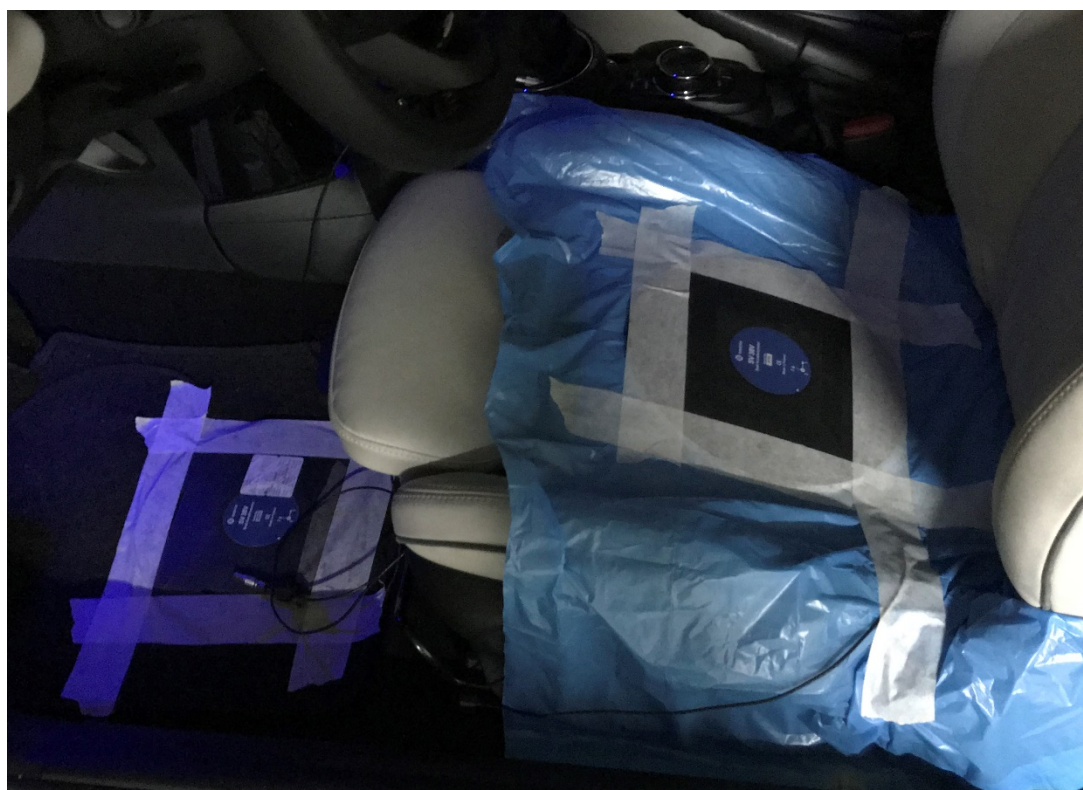
Foi levada em consideração a posição dos eixos, de acordo com a norma NP ISO 2631-1:2007 [34] sendo que o eixo 1 corresponde ao eixo do X (frente/atrás), o eixo 2 corresponde ao eixo do Y (movimentos laterais-esquerda/direita) e o eixo 3 corresponde ao eixo Z (movimento vertical).

Figura 11 – Vista do conjunto dos sensores.

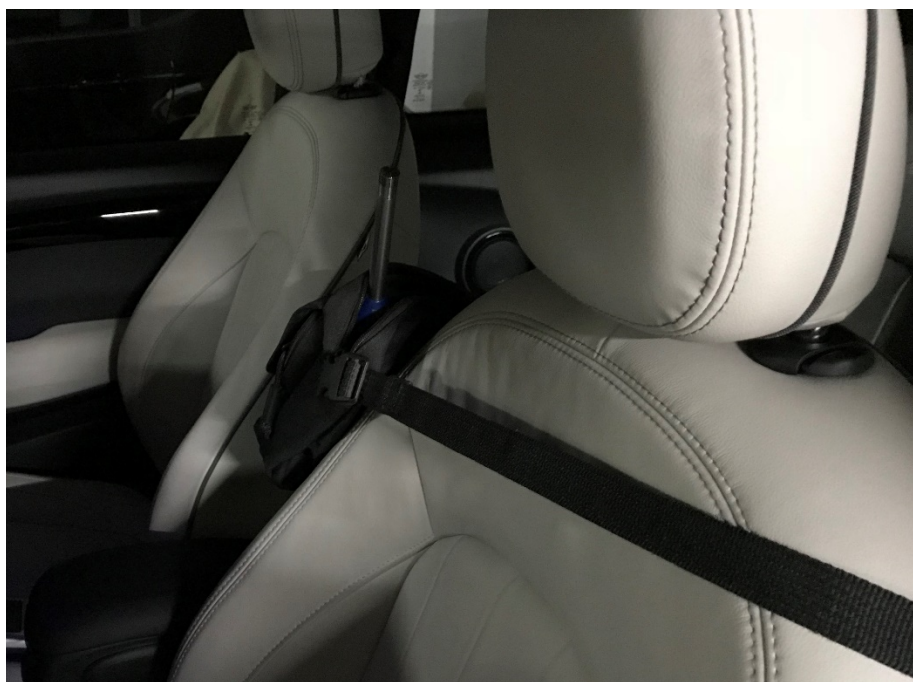
Relativamente ao sonómetro, foi utilizada uma bolsa para colocar no seu interior o sonómetro, e a mesma foi colocada à volta do assento do condutor, de modo a que o microfone do equipamento ficasse a uma distância máxima de 10 cm da orelha direita do condutor (Figura 12).

Figura 12 – Posicionamento do sonómetro.
